## SANIERUNG – MUSEUM KIRCHE ZUM HEILIGEN KREUZ (KREUZKIRCHE) ZITTAU

Unter Einsatz des DESOI Ankerstrumpfsystems

# MUSEUM KIRCHE ZUM HEILIGEN KREUZ - ZITTAU

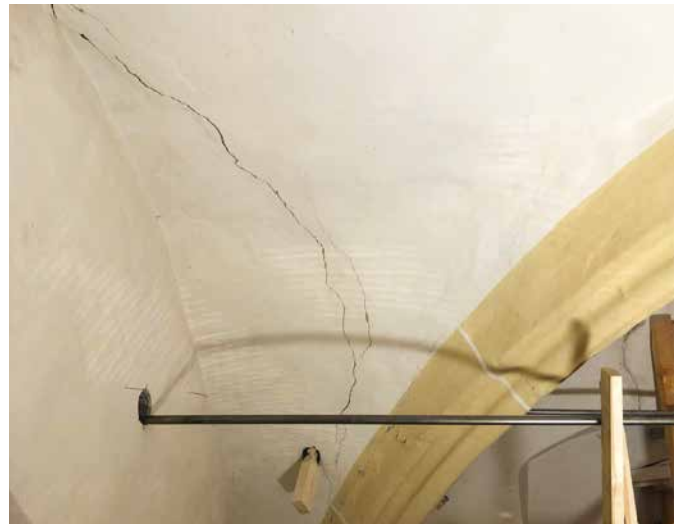
Anfang 2019 zeigten die Mitarbeiter der städtischen Museen in Zittau dem Hochbauamt der Stadtverwaltung an, dass sich bestehende Risse in der Sakristei der Kirche zusehends weiten. Daraufhin wurde unverzüglich ein statisches Gutachten beauftragt. Im Rahmen dieses Gutachtens wurden erhebliche statische und konstruktive Defizite am Tragwerk des Schleppdachs festgestellt, welches die Sakristei überdacht, wodurch hohe horizontale Schubkräfte auf die Längswand der Sakristei wirken konnten. Diese horizontalen Kräfte trugen zu einem erheblichen Teil dazu bei, dass der Sakristeibau vom Kirchenschiff weggedrückt wurde, wodurch sich sowohl an der Giebelwand als auch im Kreuzgewölbe der Sakristei Risse in bedrohlichem Ausmaß öffneten.

Rissbildung

Darüber hinaus wurde festgestellt, dass ein zwanzig Jahre zuvor eingebauter Technikraum über dem Kreuzgewölbe der Sakristei direkt auf dem Gewölbe lastet. Die aus dieser Belastung hervorgerufenen zusätzlichen horizontal gerichteten Schubkräfte trugen als zweite maßgebliche Komponente zur Aufweitung der Risse im Gewölbe und der Giebelwand bei.

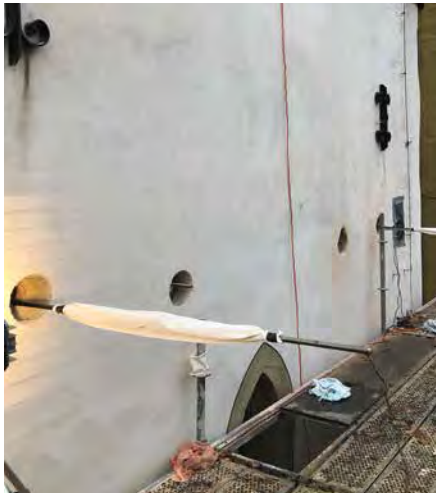
Wegen wertvoller Wandmalereien durften die Strumpfanke nicht durch den Innenraum der Kirche eingebracht werden.

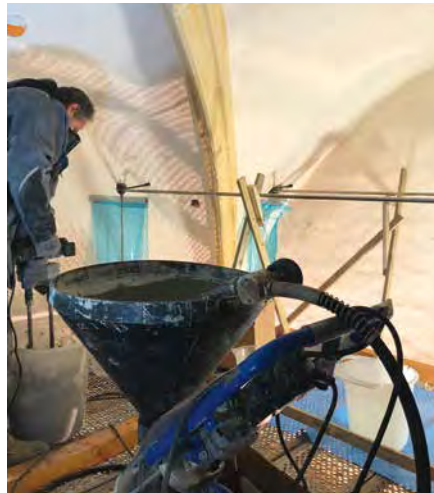
Anmischen des DESOI AnchorNox® Trockenmörtels vor der Injektion der Ankerstangen

Der DESOI AnchorNox® Trockenmörtel wurde mit dem Handzwangsmischer DESOI PowerMix HZM-1 angemischt. Anschließend erfolgte zur Qualitätskontrolle eine Konsistenzprüfung mittels Ausbreitplatte. Die Injektion wurde mit der Schneckenpumpe DESOI PowerInject SP20 durchgeführt.

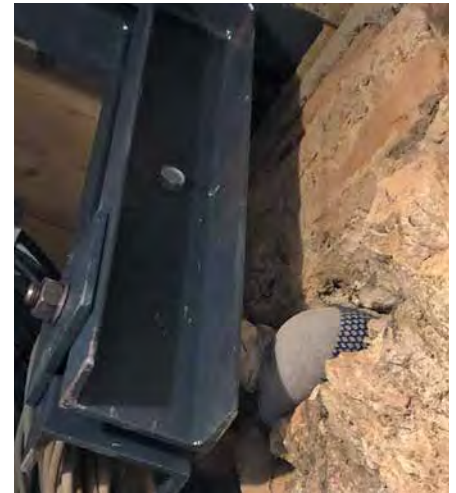
Vollständig verpresstes Ankerstrumpfsystem

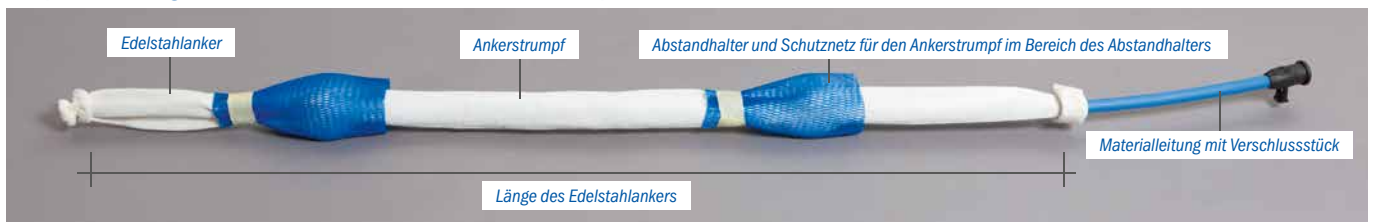
## Beispiel: Werkseitig konfektionierter Edelstahlanker mit Ankerstrumpf

Der Einsatz wurde vor Ort durch einen Anwendungstechniker von DESOI im Rahmen einer Einweisung und Vorführung fachmännisch begleitet. Eine weitere Besonderheit: Die Edelstahlzuganker zur Gewölbesicherung bestanden aus mehreren Teilen. Im Mauerwerk des Altarraumes wurde beidseitig Betonrippenstahl, der mit Ankerstrumpf konfektioniert war, verankert, verpresst und anschließend mit einem glatten Edelstahlzugstab, welcher über den kompletten Altarraum gespannt wurde, verbunden. Hierzu war es nötig, dass im Werk von DESOI vorab unterschiedliche Gewinde in verschiedenen Längen auf die Anker geschnitten werden. Durch die eigene Fertigung im Hause DESOI ist auch diese besondere Serviceleistung möglich.
